Technique de Summers: les complications

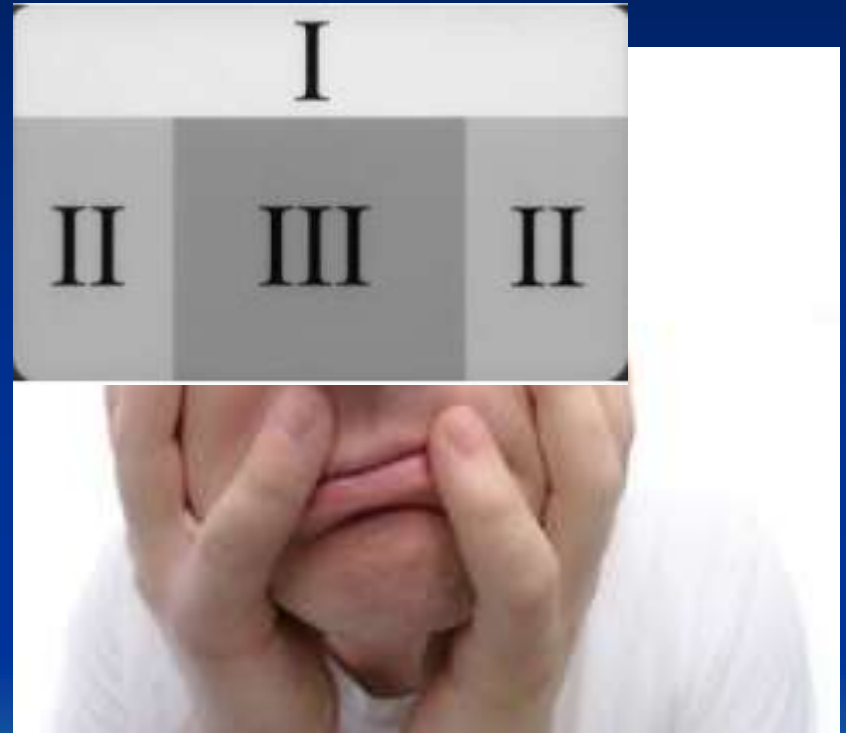
- La perforation de la membrane de Schneider
 - D'après une étude rétrospective sur 14 ans (Tetsch, 2007)
 - Intervient surtout en début d'exercice (11.5% contre 6.5%)
 - Statistiquement plus élevée sur les implantations unitaires
 - Classification des perforations(vlassis)

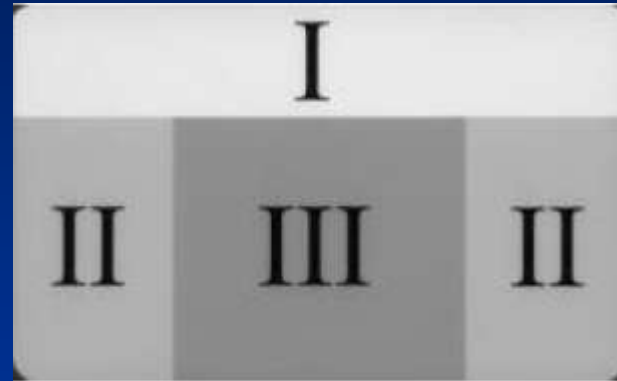
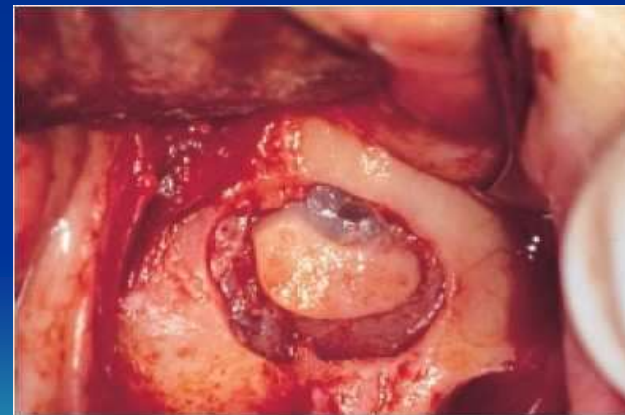
- La perforation de la membrane de Schneider
 - Classe I : à l'apex de la fenêtré
 - Classe II : latérale ou crestale du côté mésial ou distal.
 - Classe II-A : Perforation latérale ou crestale qui survient à plus de 4 à 5 mm du bord de la cavité sinusienne.
 - Classe II-B : Perforation latérale ou crestale qui survient au bord de la cavité sinusienne
 - Classe III : Perforation à n'importe quel endroit au sein du corps de la préparation de la fenêtré sinusienne.

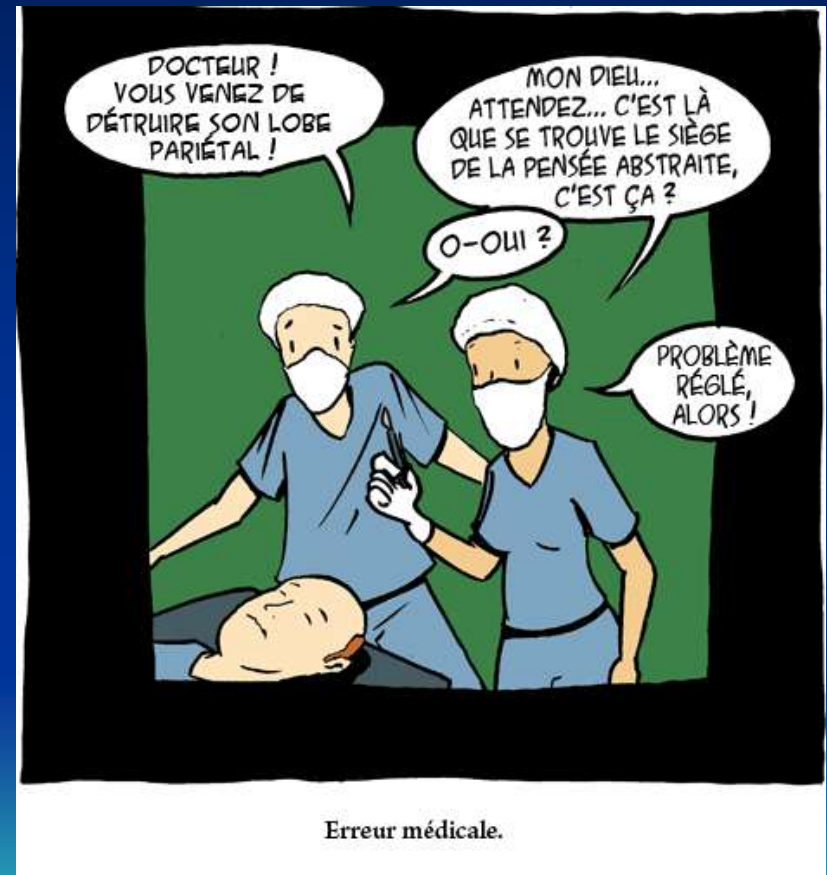
- La perforation de la membrane de Schneider
 - Les causes probables:
 - Erreurs de l'opérateur
 - Sinus déjà opéré
 - Antériorité d'une résection apicale
 - Septa
 - Membrane inexistante
 - Mucocèle
 - Infection du sinus maxillaire
 - Déplacement du cathéter à ballon

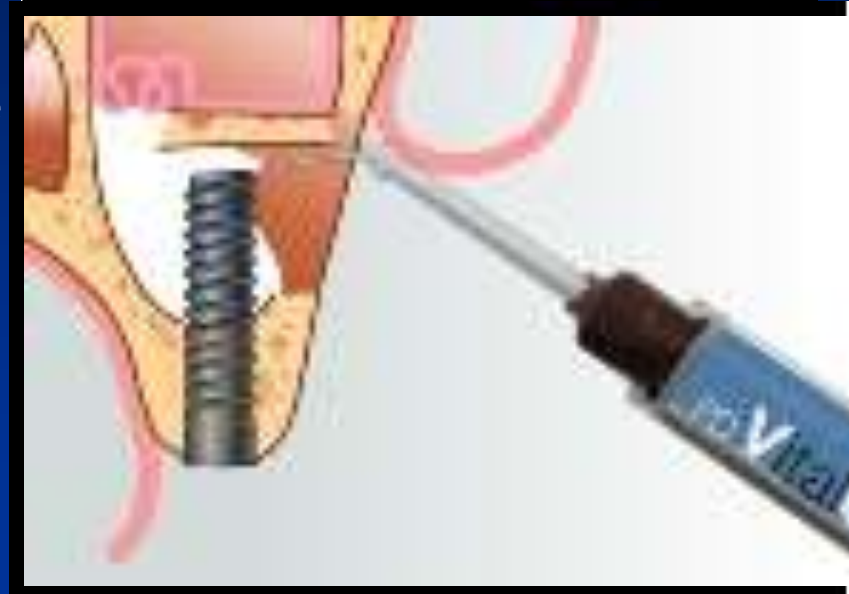
- Gestion de la perforation de la membrane de Schneider
 - Sutures
 - Colles
 - Membranes
 - Poche de « loma linda » ou Fugazzotto
 - VitalOs (petites perforations)

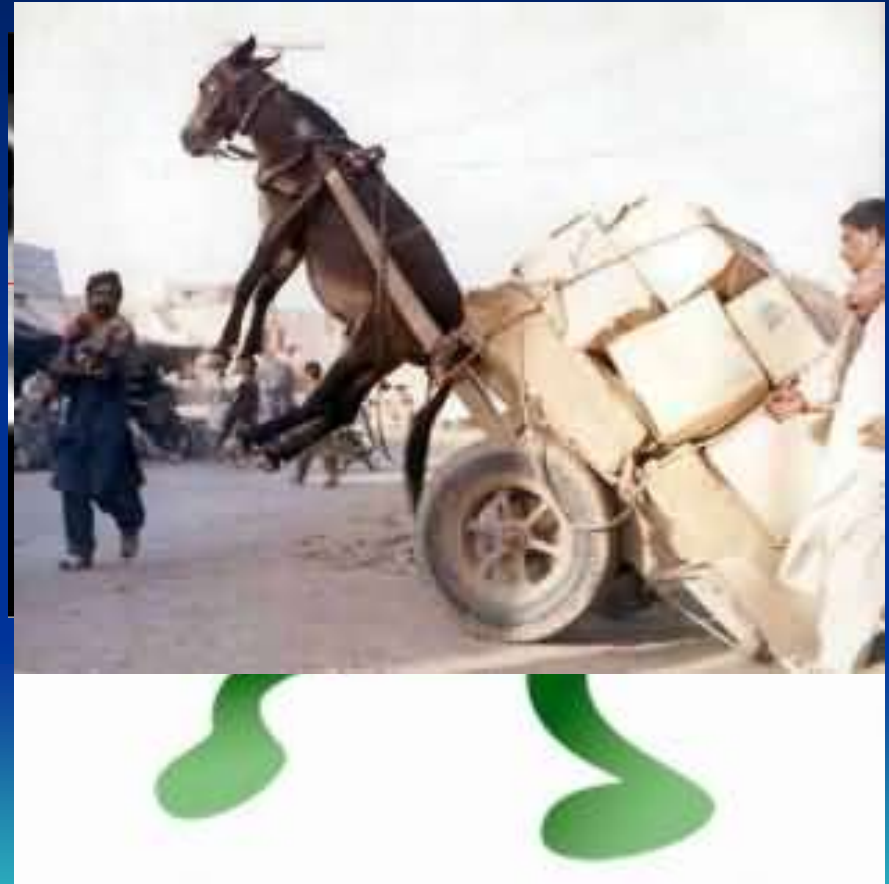
- La perte des implants
 - Par absence d'ostéo-intégration
 - Migration de l'implant
 - Infections
 - Mise en charge inadéquate
